# Sanierung des Bornheimer Rheinufers zwischen Rhein-km 661,3 und 664,4

Bezirksregierung Köln

ICG Düsseldorf GmbH & Co. KG  
Ingenieur Consult Geotechnik

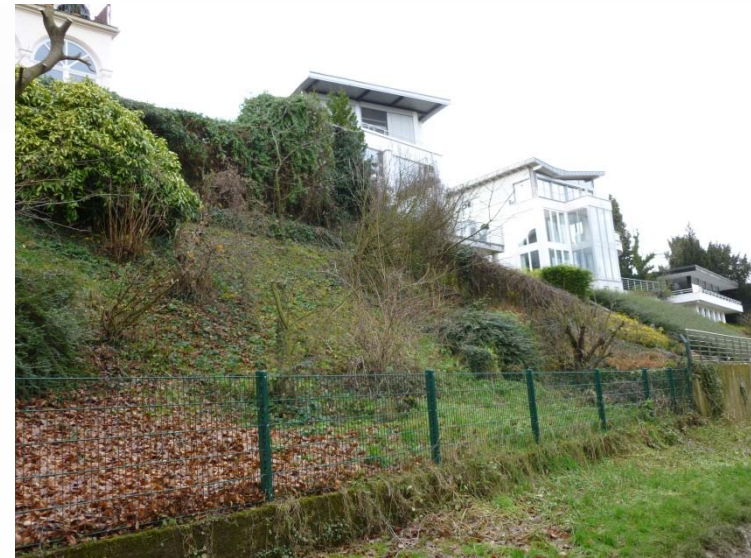
Profil 2 [661,56]

Abschnitt I: „Ursulinen Kloster bis Rheinstraße (Parkplatz)“  
 ca. 500 m, Profil 1 bis 5  
 Leinpfad-Böschung-Bebauung

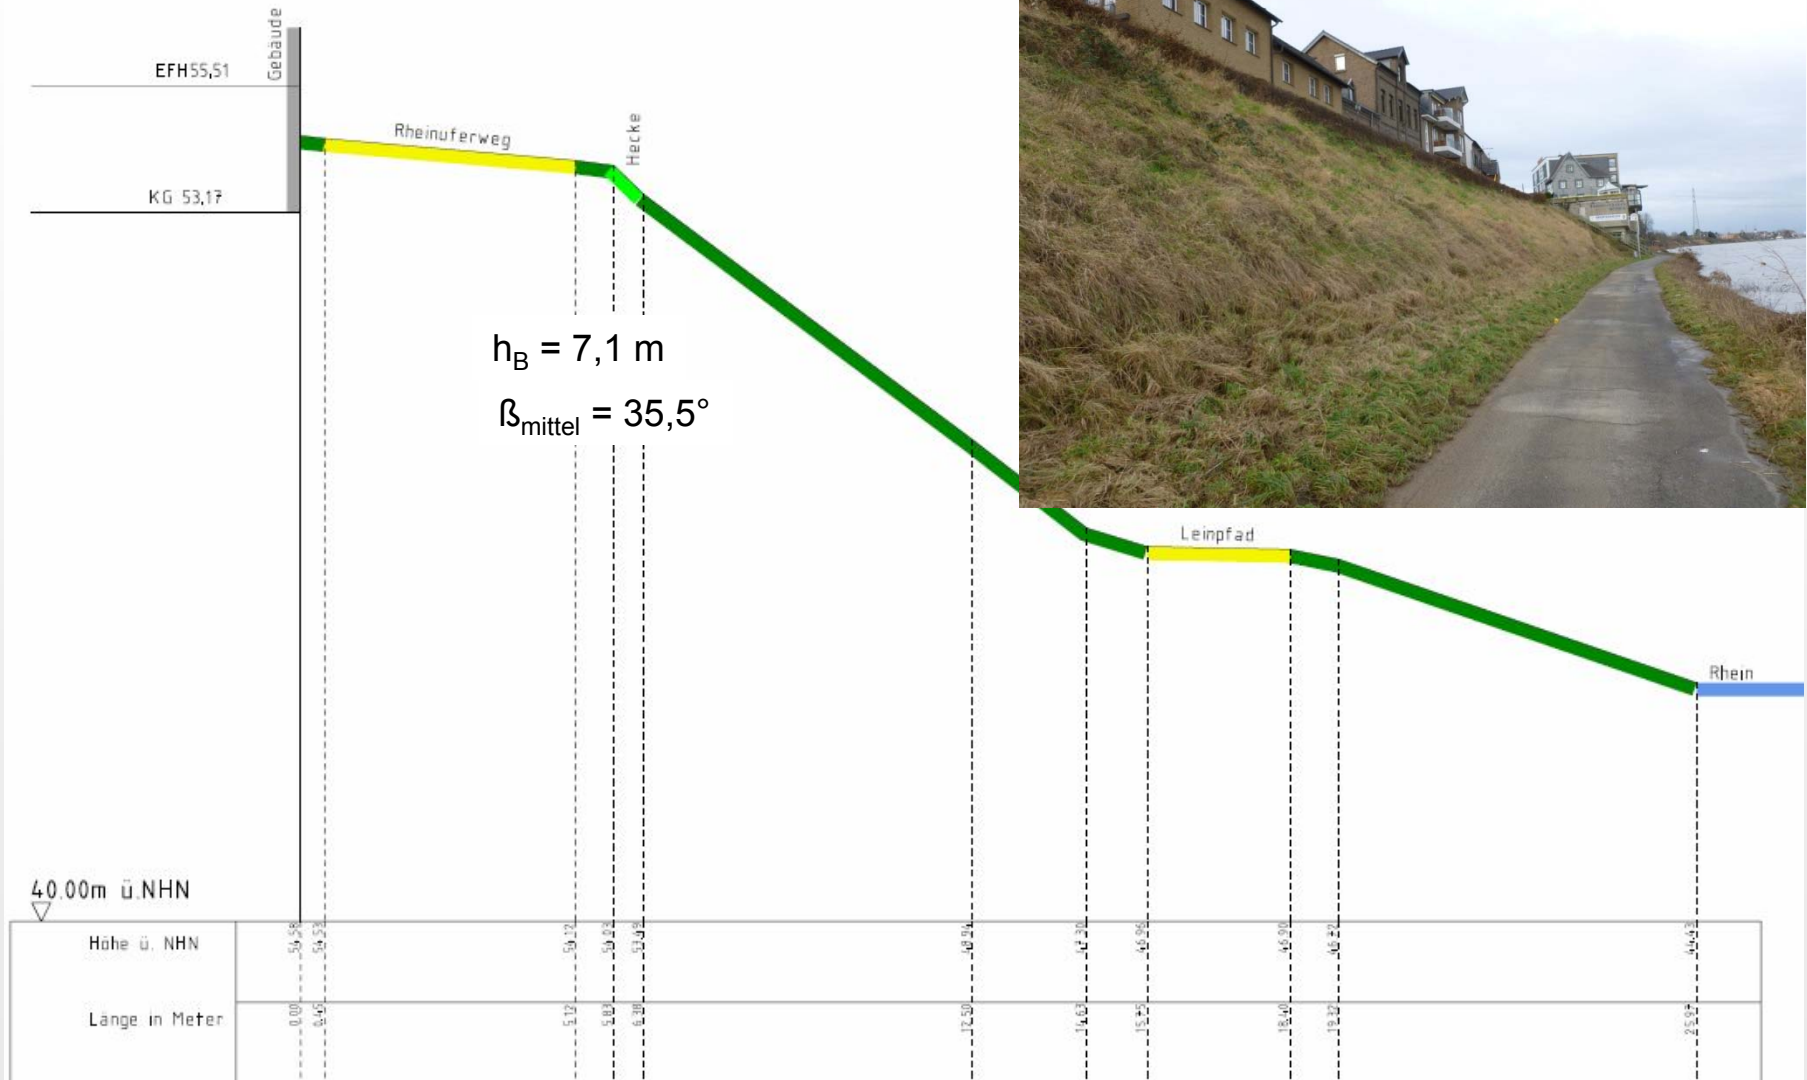
## Abschnitt II

Abschnitt II: „Rheinstraße (Parkplatz) bis Rheinterrassen“  
 ca. 1,6 km, Profil 6 bis 59  
 Leinpfad-Böschung-Rheinstraße/Rheinuferweg-Bebauung

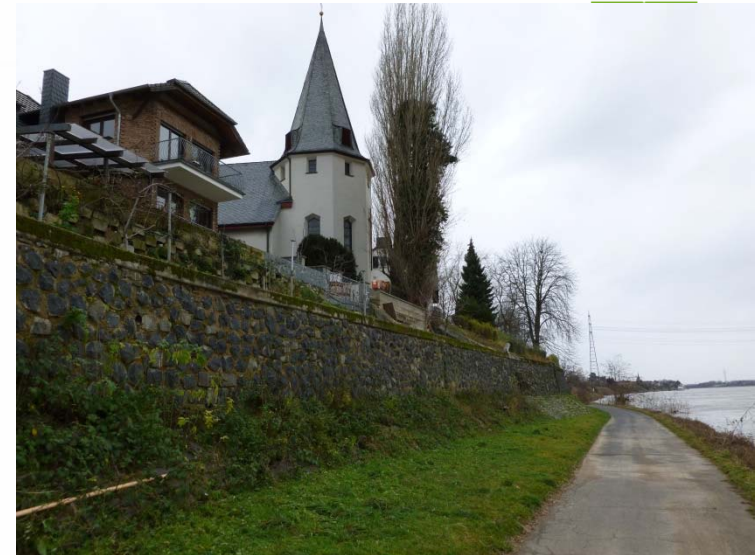
Abschnitt IV: „Schweizstraße bis Lichtweg“  
ca. 700 m, Profil 66 bis 76  
Trampelpfad-Böschung-HSW-Leinpfad-Bebauung

Höhe:  $h_B = 4$  bis  $5$  m

Winkel:  $\beta = 22$  bis  $25^\circ$

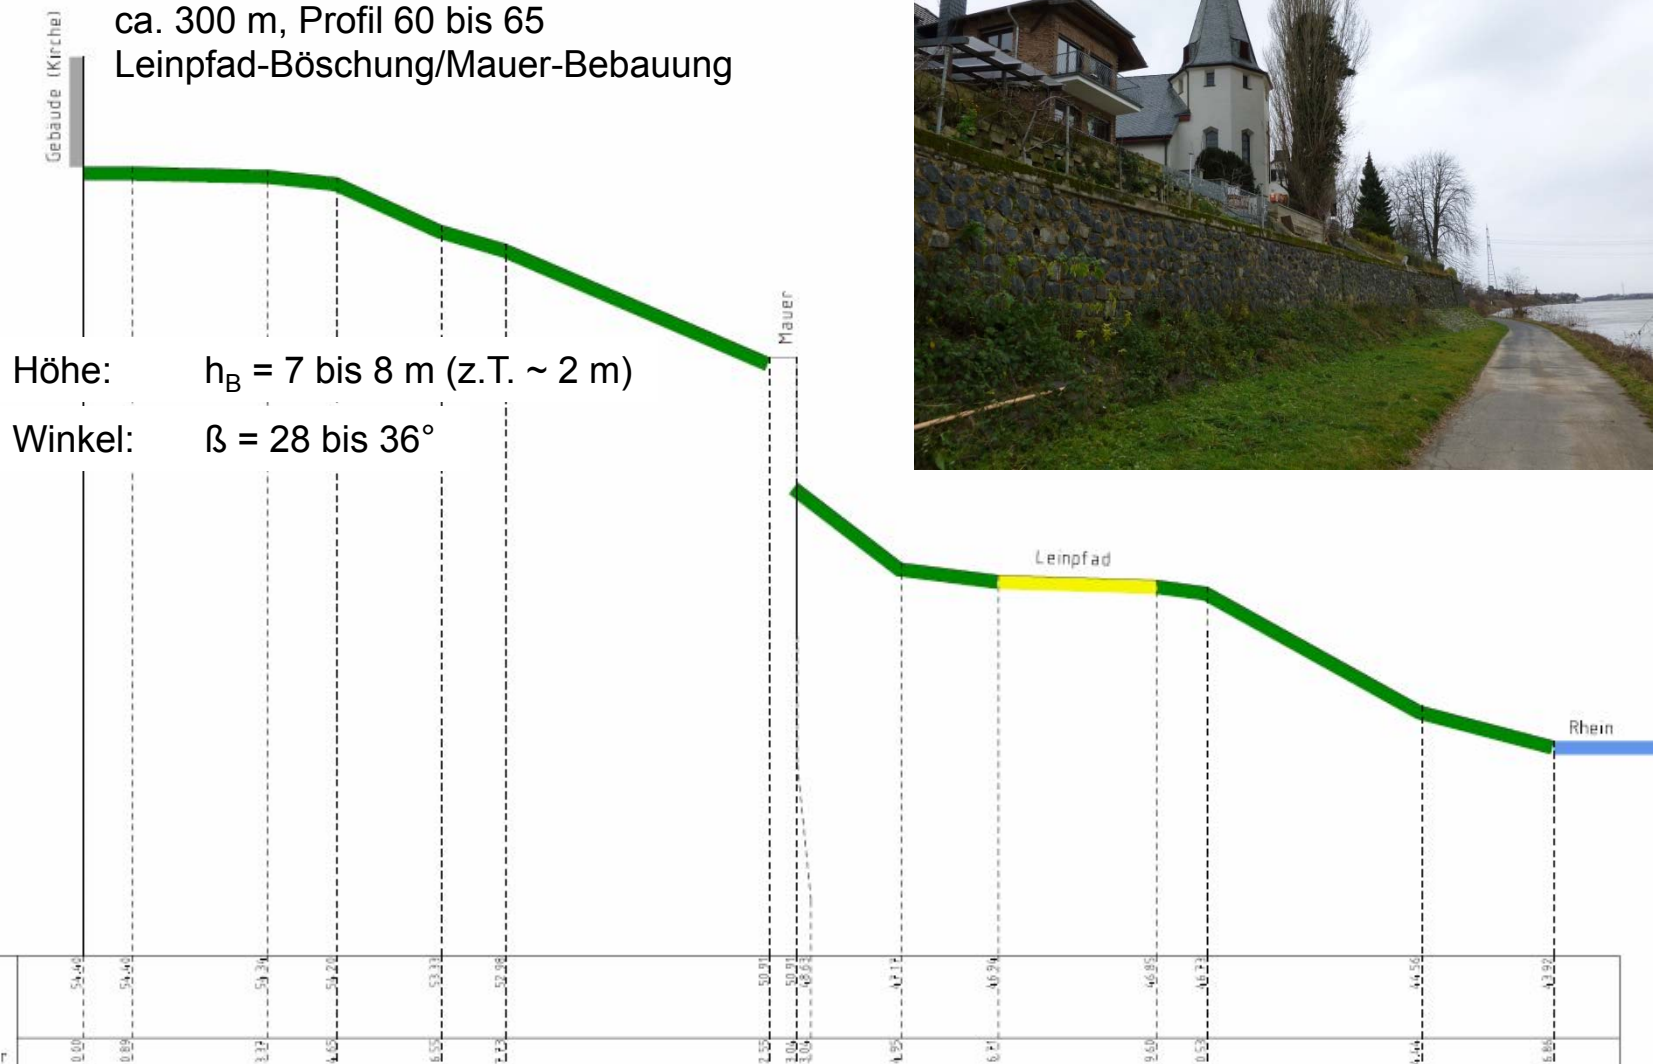
Abschnitt III: „Rheinterrassen bis Schweizstraße“  
 ca. 300 m, Profil 60 bis 65  
 Leinpfad-Böschung/Mauer-Bebauung

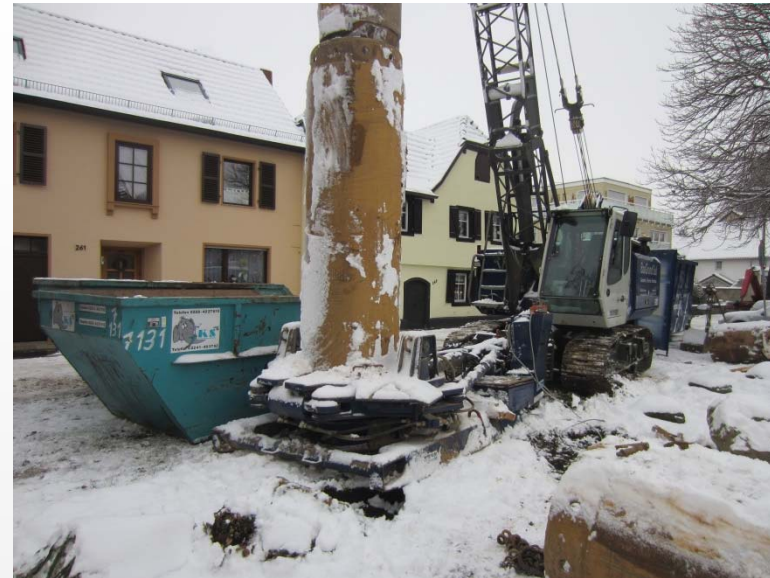
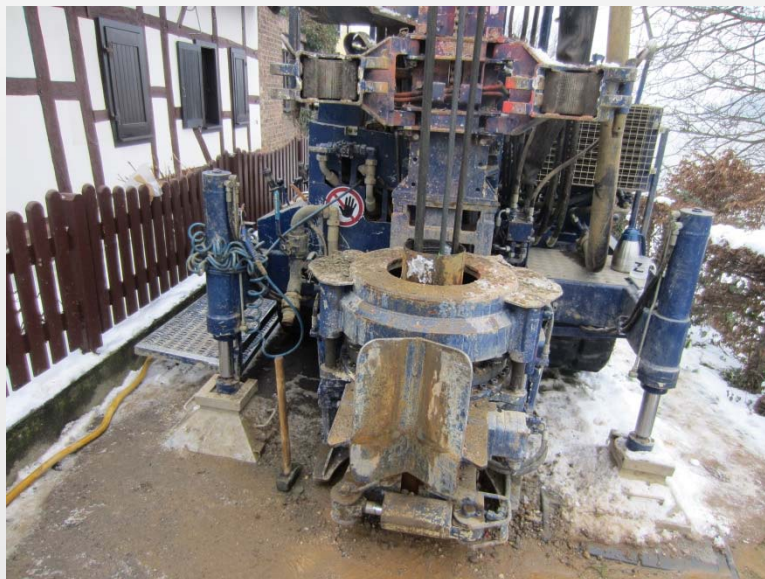
Baugrunderkundung: (Nov 12 - Feb 13)

4 Greiferbohrungen (GRB),  $\varnothing$  600 mm

29 Rammkernbohrungen (RKB),  $\varnothing$  219 mm

19 Kleinbohrungen (KIB),  $\varnothing$  80 mm

24 Baggerschürfe (SCH)

88 Rammsondierungen (DPH)

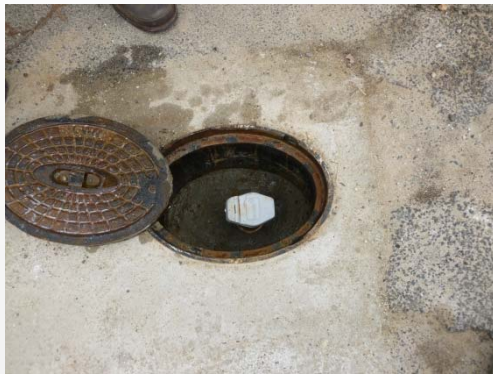
- 3 Grundwassermessstellen (GWM)

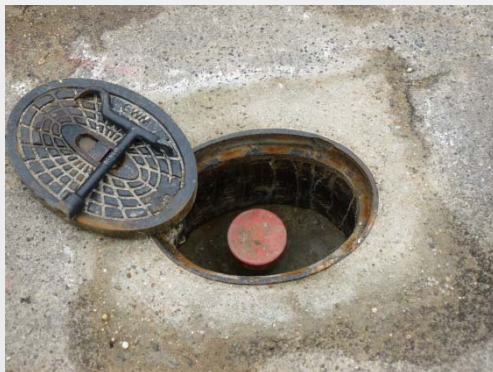
- 4 Inklinometermessstellen (IKM)

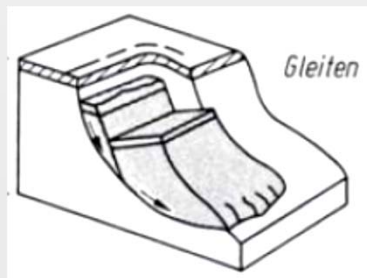
Böschungsbruch: Abrutschen eines Gleitkörpers auf einer Gleitfläche

### treibenden Kräfte $E_k$ :

- Gewicht des Bodens G,
- Äußere Lasten P, (Gebäude, Verkehr..)
- Grund- und Rheinwasserstände W

### widerstehende Kräfte $R_k$ :

- T Scherwiderstand

$$E_k \geq R_k$$

⇒ der Böschungsbruch tritt ein

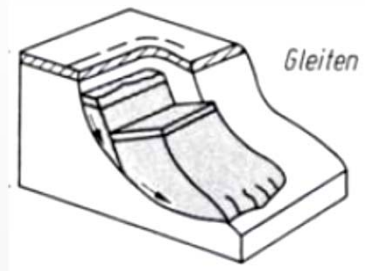
⇒ Widerstehende Kräfte und einwirkende Kräfte stehen im Gleichgewicht (Grenzzustand)

$$R_k = E_k$$

- Böschung steht im Kräftegleichgewicht (Grenzzustand)
- Sicherheit = 1,0

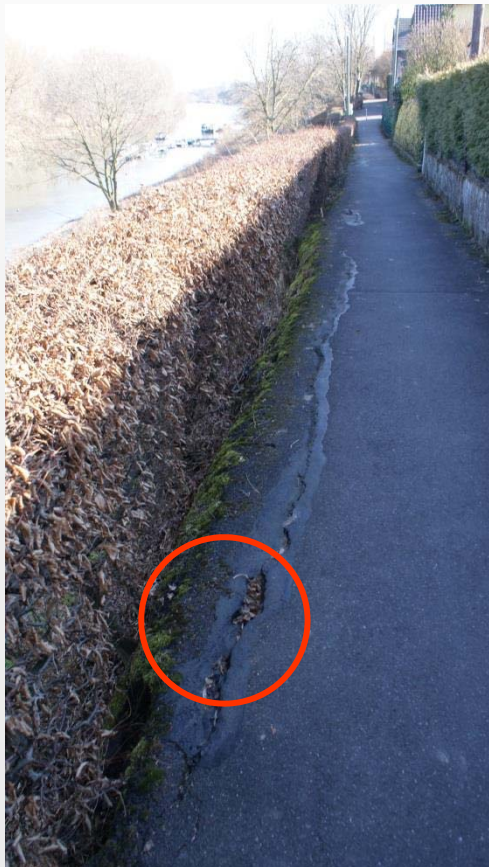
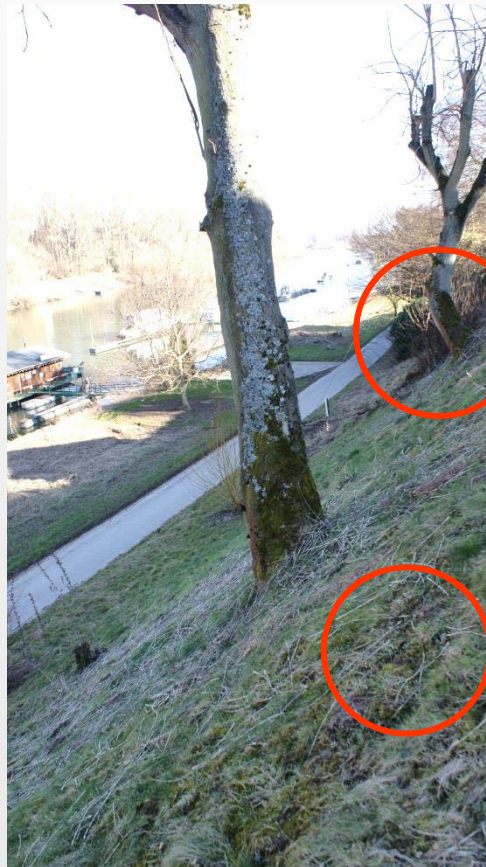
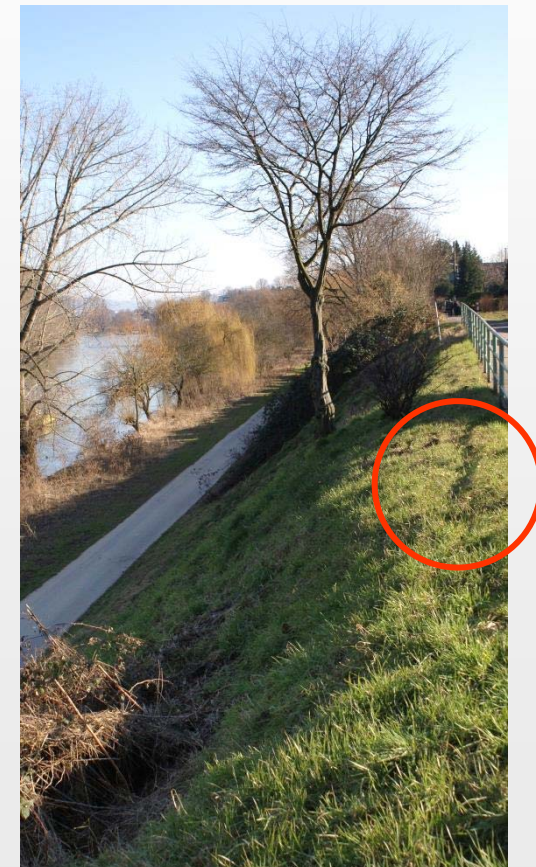
### Betrachtung des Grenzzustandes der Gebrauchstauglichkeit (Ist-Zustand), TSB = 1,0

- die Uferböschung befindet sich im Grenzgleichgewicht ( $\mu \approx 1 \pm 10\%$ )
- jede Störung im System kann zu Böschungsrutschungen führen

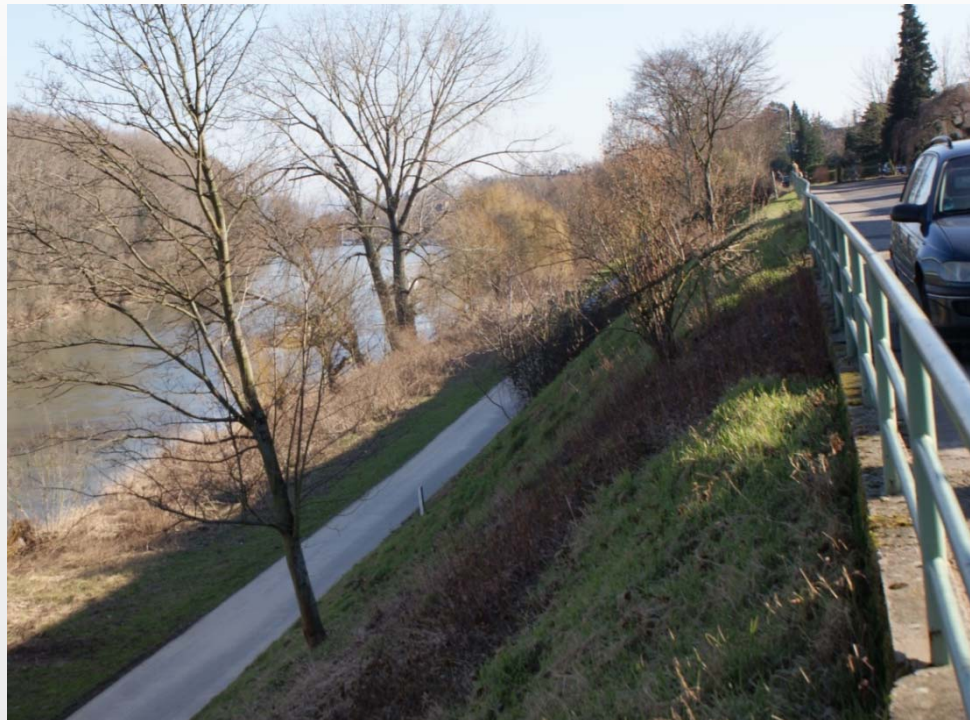
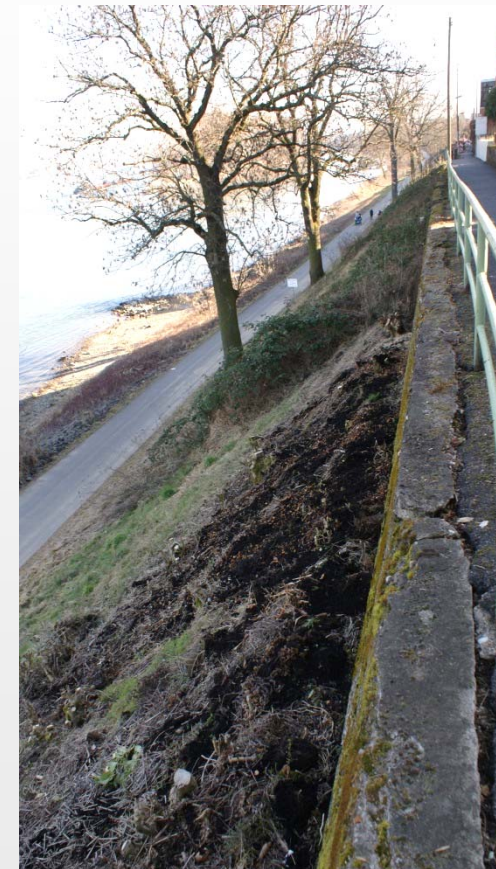
## Betrachtung des Grenzzustandes der Tragfähigkeit (Sicherheit), $TSB > 1,0$

- die Standsicherheit der Bebauung ist nicht unmittelbar gefährdet (außerhalb der Gleitkreise)
- im Fall einer Böschungsrutschung sind jedoch Sachschäden nicht auszuschließen (Setzungen, Risse etc.)

- die Gleitkreise reichen generell in den Straßenraum
- weitergehende Straßenschäden sind zu erwarten
- Sach- und Personenschäden sind nicht auszuschließen
- mögliche Sofortmaßnahme: Verkehrslast verringern, z. B. durch Gewichtsbeschränkung, Parkverbote, Nutzungsverbote...

- organisatorische Maßnahmen können die Gefahr von Böschungsruutschungen verringern
  - ⇒ Reduzierung der einwirkenden Kräfte (G, P, W)
  - ⇒ Beobachtungsmethoden
